STUDIO NUMERICO SPERIMENTALE DI UN SISTEMA SISMO RESISTENTE REALIZZATO MEDIANTE ELEMENTI TRALICCIATI MISTI ACCIAIO-CALCESTRUZZO

Claudio AMADIO¹Lorenzo MACORINI¹Giuseppe SURACI²Sveva SORGON¹¹ Dipartimento di Ingegneria Civile e Ambientale, Università degli Studi di Trieste² Ing. libero professionista in Udine**Keywords:** Hybrid System, Steel and Concrete, Truss Joists, Prefabricated Beams.

ABSTRACT

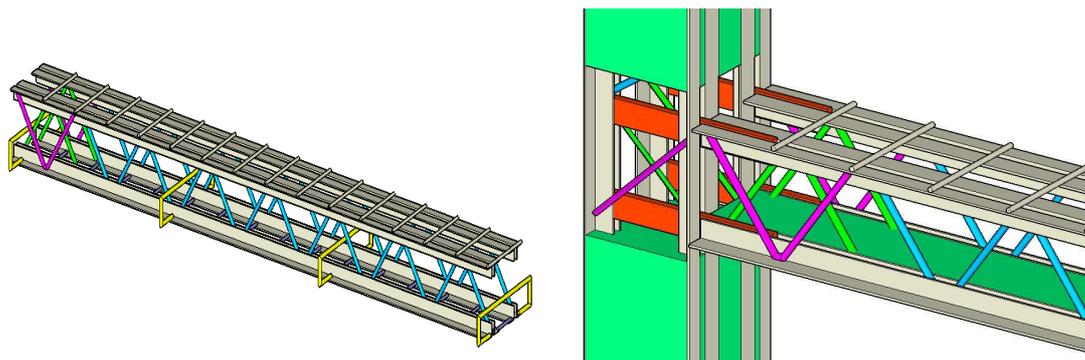
Le caratteristiche del sistema sono schematicamente indicate in figura 1. I singoli elementi sono costituiti da tralici scatolari ottenuti dall'assemblaggio, mediante calastrelli (Fig. 1), di due tralici piani, ciascuno dei quali è costituito da due correnti paralleli (formati da due angolari), mutuamente collegati con aste di parete inclinate (tondi lisci).

Fig. 1 Traliccio metallico per la trave e collegamento nodale trave - colonna.

L'assemblaggio dei vari elementi che costituiscono il traliccio metallico è ottenuto mediante giunzione saldata con processo automatico su appositi banchi di lavoro. Come evidenziato in figura 1, i collegamenti nodali fra gli elementi scatolari, atti a formare i telai, si realizzano mediante piatti metallici saldati che trovano posto negli interspazi tra le coppie di angolari che costituiscono i quattro correnti posti ai vertici delle sezioni trasversali. Il sistema metallico viene parzialmente inglobato in un getto prefabbricato di calcestruzzo in modo da realizzare, una volta effettuato il getto integrativo finale, dei sistemi con trave fuori spessore o in spessore di solaio.

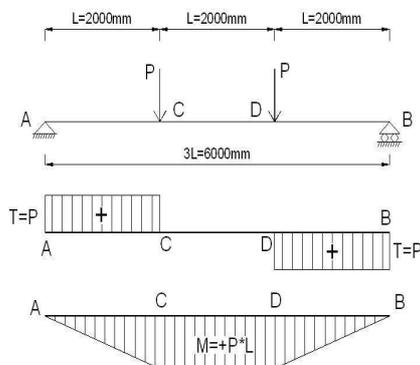
La trave, avente una lunghezza di 6 metri, è stata appoggiata su due dispositivi metallici atti a simulare uno il vincolo di cerniera, l'altro il vincolo di carrello secondo lo schema statico di trave in semplice appoggio. I carichi sono stati applicati mediante due martinetti idraulici a controllo di forza ai terzi della luce. Lo schema statico è riportato in figura 2.

Fig. 2 Schema statico per le due travi testate.

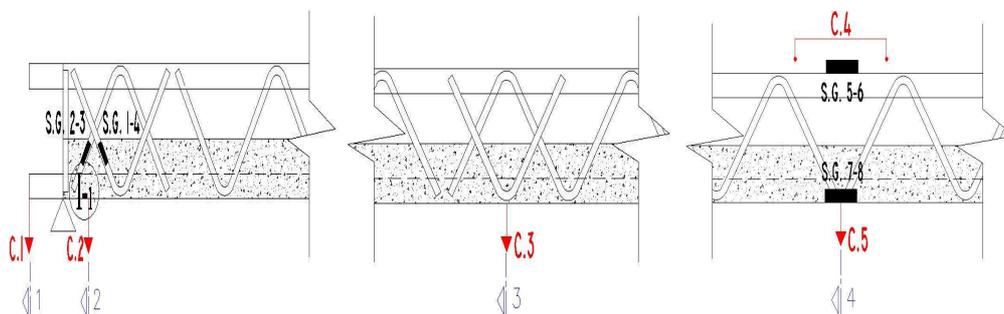
Per la rilevazione sperimentale dei risultati, le misurazioni condotte hanno riguardato sia le deformazioni dell'acciaio nelle aste diagonali di estremità e nei profilati angolari in mezzeria, mediante strain-gauges, sia la freccia della trave in mezzeria e ai terzi della sua luce, tramite trasduttori rotativi (Fig. 3).

Fig. 3 Posizionamento strain-gauges e trasduttori all'estremità, ai terzi della lunghezza e nella mezzeria della trave.

Con riferimento alla figura 3, la sezione 1, posta all'estremità del provino, contiene uno dei due trasduttori rotativi (C.1) atti a determinare, confrontando i dati con quelli forniti dal trasduttore in sezione 2 (C.2), la rotazione di estremità. La sezione 2 contiene al suo interno un inclinometro (I.1) e quattro *strain-gauges* (fig. 4), due su ogni lato della trave, sull'asta di parete inclinata esterna e in quella interna. L'inclinometro è posizionato sulla parete laterale del conglomerato cementizio e misura la rotazione dell'estremità della trave. Sulla sezione 3, posta ai terzi della trave (fig. 3), è stato fissato un trasduttore rotativo (C.3) nella faccia inferiore del calcestruzzo, allo scopo di determinare la freccia di tale punto. Nella sezione 4 (fig. 3), corrispondente alla mezzeria dell'elemento, sono presenti due trasduttori rettilinei, un trasduttore rotativo e quattro *strain-gauges*. I trasduttori rettilinei (C.4) sono posizionati sull'estradosso della soletta allo scopo di determinare l'accorciamento della soletta di calcestruzzo. I trasduttori rotativi (C.5) hanno il compito di determinare la freccia in mezzeria e sono posizionati nella parte inferiore della soletta.

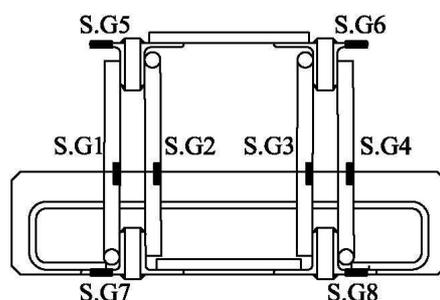
Fig. 4 Posizionamento strain-gauges aste di parete, angolari superiori e inferiori in mezzeria.

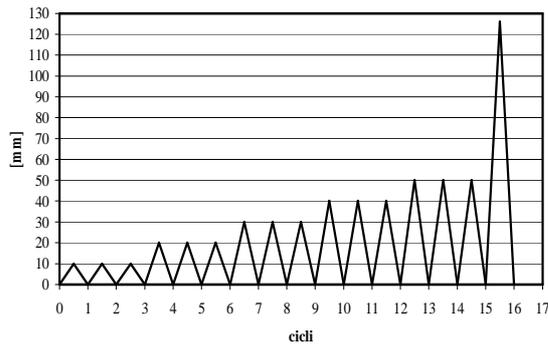
Mediante due martinetti idraulici, posti ai terzi della luce, la struttura è stata sollecitata imponendo degli spostamenti, uguali a tre a tre, crescenti, in modo da determinare la risposta ultima del sistema, come si evince dal grafico di figura 5. La rottura del campione è avvenuta per un carico, rilevato in ciascun martinetto, pari a 102 kN (fig. 6, 7). In corrispondenza di questo valore si sono riscontrati dei fenomeni di instabilità locale negli angolari superiori (Fig. 8), che hanno comportato una limitata duttilità del sistema, come visibile nel diagramma carico-freccia in mezzeria di figura 6. La curva riportata presenta un andamento iniziale pressoché lineare, al quale fa seguito una rapida riduzione di rigidità dovuta allo snervamento dei correnti metallici inferiori e superiori del traliccio. L'instabilità locale del corrente superiore si è verificata per uno spostamento di circa 100 millimetri.

Fig. 5 Storia di spostamento trave in prima fase.

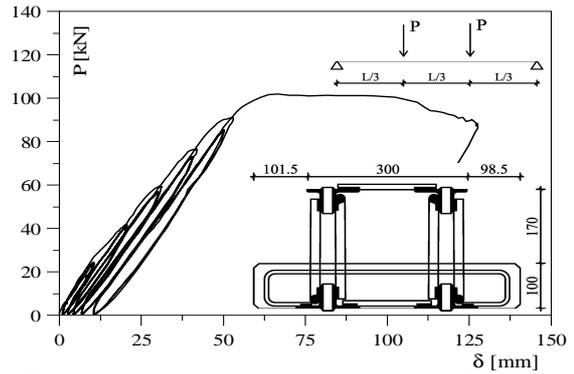
Fig. 6 Diagramma freccia mezzeria/carico sul martinetto.

Il carico ultimo coincide con quello di plasticizzazione della sezione (Il momento plastico teorico della sezione è di 204 kNm, corrispondente a un carico ultimo di 102 kN).

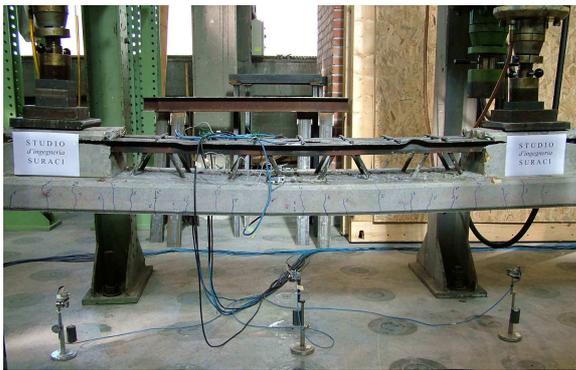
Fig. 7 Trave con soletta parziale al collasso.

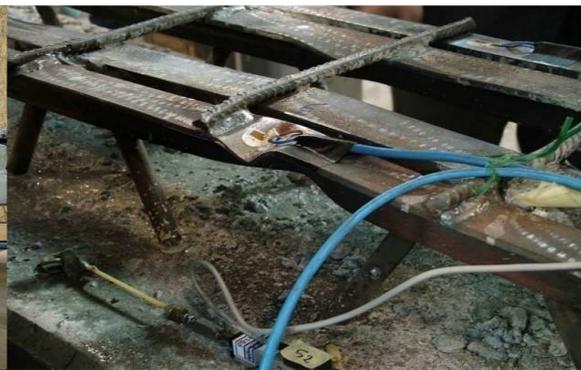
Fig. 8 Instabilità locale corrente compresso.

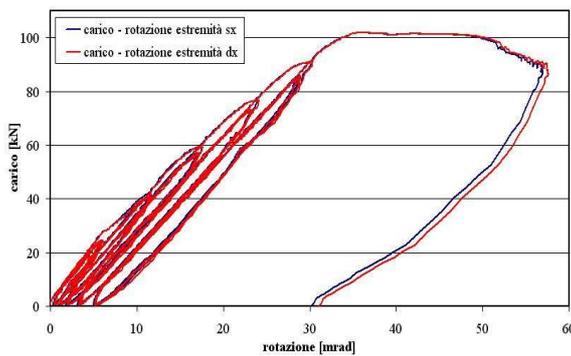
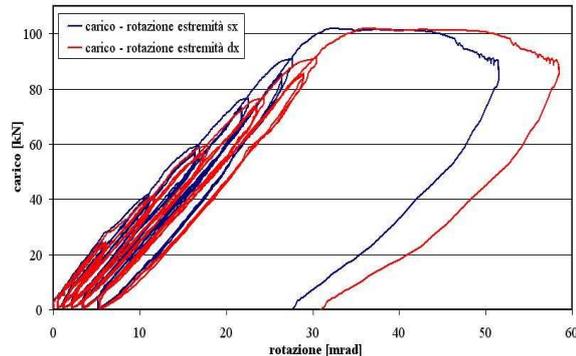
Per la valutazione della rotazione nelle estremità della trave sono stati usati due inclinometri. Per controllare il loro funzionamento sono stati posizionati anche due coppie di trasduttori rettilinei che, misurando la freccia lungo due punti separati da una distanza nota, permettono di calcolare l'angolo di rotazione del provino. Nelle figure 9a e 9b viene diagrammato l'andamento carico-rotazione per entrambi gli estremi della trave. Come si nota il loro andamento è molto simile.

(a) Carico - rotazione inclinometri.

(b) Carico - rotazione trasduttori rotativi.

Fig. 9 Carico rotazione agli estremi della trave in prima fase.

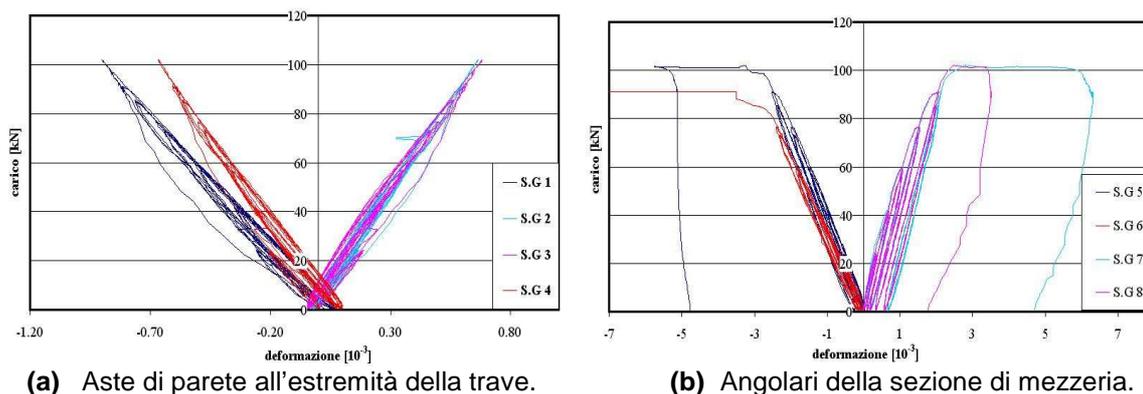
Anche i dati forniti dagli *strain gauges* si sono rivelati attendibili e nessuno dei rilevatori è andato fuori uso. In figura 10a sono diagrammati, in funzione del carico, i risultati ottenuti in termini di deformazione in corrispondenza delle aste di parete poste all'estremità della trave. Dai grafici si può osservare che sotto l'azione del carico le deformazioni locali delle due aste di parete presentano

segno opposto. L'asta di parete esterna (S.G1, 4), è risultata tesa mentre quella interna compressa (S.G2, 3). Per tutta la durata della prova l'acciaio di entrambe le aste si è mantenuto in campo elastico, con valori ultimi di deformazione molto simili tra loro. In figura 10b sono riportati i risultati negli strain gauges posti nella sezione di mezzeria. Come si può notare, i correnti superiori ed inferiori incominciano a snervare per un carico medio inferiore al carico massimo (circa il 95%). Da questo momento in poi, le deformazioni aumentano notevolmente fino a causare, nel corrente compresso, il distacco dello *strain gauges* a causa del fenomeno di imbozzamento locale. L'aspetto fessurativo (Fig. 7), è stato caratterizzato dall'apertura di micro fessure, ad un interasse circa pari all'altezza della soletta, che si sono mantenute stabili fino a quando gli elementi del traliccio sono rimasti in campo elastico. Solo in prossimità del collasso le fessure si sono aperte, con un'ampiezza massima attorno al millimetro.

Fig. 10 Deformazioni strain gauges trave in prima fase.

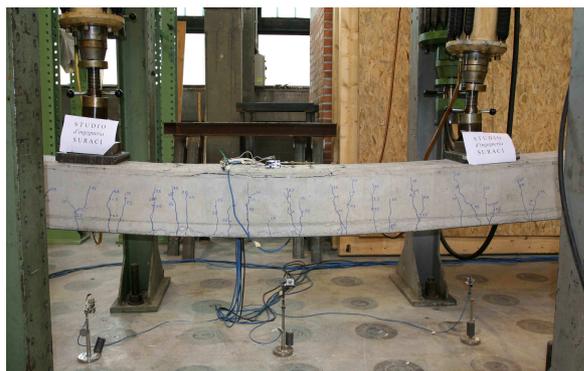
La seconda trave analizzata è caratterizzata da un sistema metallico analogo a quello della prima, completamente integrato in un getto di calcestruzzo in modo da schematizzare il comportamento della trave reticolare mista in seconda fase (fig. 11). Le condizioni di vincolo e di carico, e la strumentazione del provino rispecchiano completamente quello della trave in prima fase (fig. 12, 13). Anche in questo caso sul provino sono stati imposti degli spostamenti tramite una coppia di martinetti idraulici secondo la storia di spostamento riportata in figura 12.

Fig. 11 Trave con soletta piena al collasso.

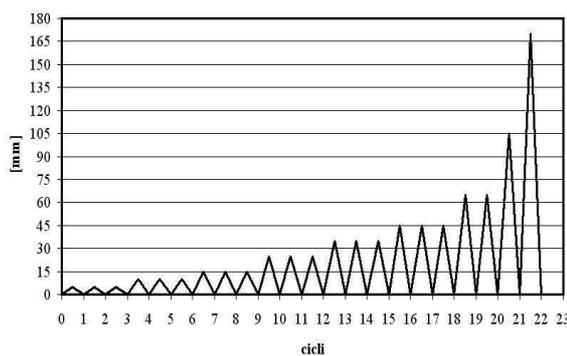
Fig. 12 Storia di spostamento per la trave con soletta piena.

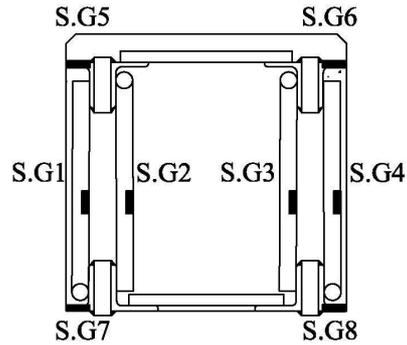
Fig. 13 Posizionamento strain gauges trave in seconda fase: sezione tipo.

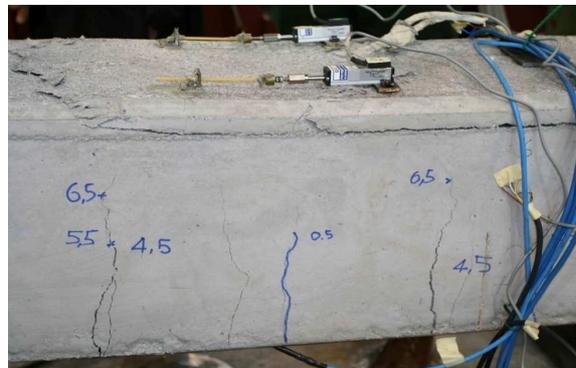
La rottura del campione è avvenuta per un carico, rilevato in ciascun martinetto, pari a 134 kN. Per tale valore si è riscontrato lo schiacciamento del calcestruzzo superiore con l'espulsione del relativo copriferro (fig. 14). Al contrario di quanto successo in precedenza, gli angolari del traliccio metallico hanno raggiunto la completa plasticizzazione senza instabilizzare.

Fig. 14 Particolare dello stato fessurativo e dell'espulsione del copriferro al collasso.

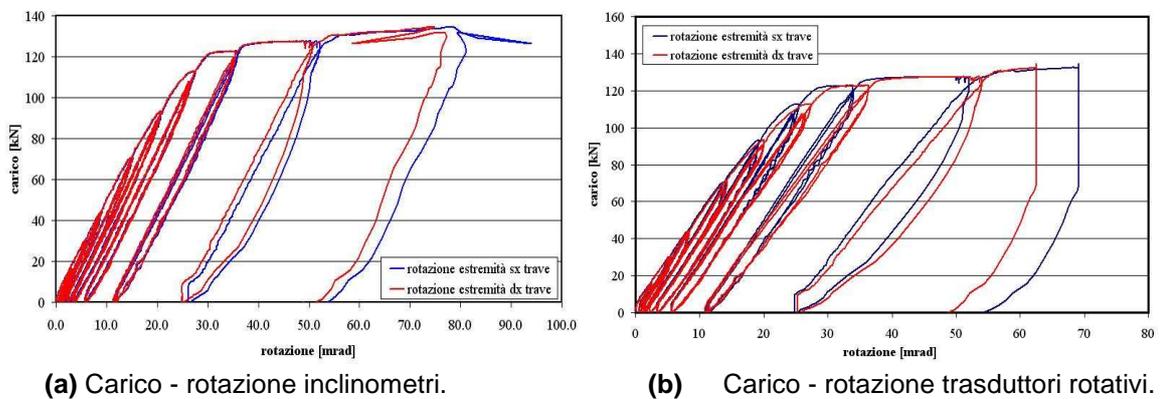
Per valutare la rotazione nella zona di estremità della trave sono stati posizionati due inclinometri. Anche in questo caso, per controllare il loro funzionamento sono stati inseriti due coppie di trasduttori rettilinei che, misurando la freccia lungo due punti separati da una distanza nota, hanno permesso di calcolare l'angolo di rotazione del provino. In fig. 15 si evidenzia l'andamento carico-rotazione per entrambi gli estremi della trave. Il loro andamento è praticamente coincidente, tranne per gli ultimi cicli di carico in cui gli spostamenti rilevati dai trasduttori sono andati fuori scala.

Fig. 15 Carico rotazione agli estremi della trave in seconda fase.

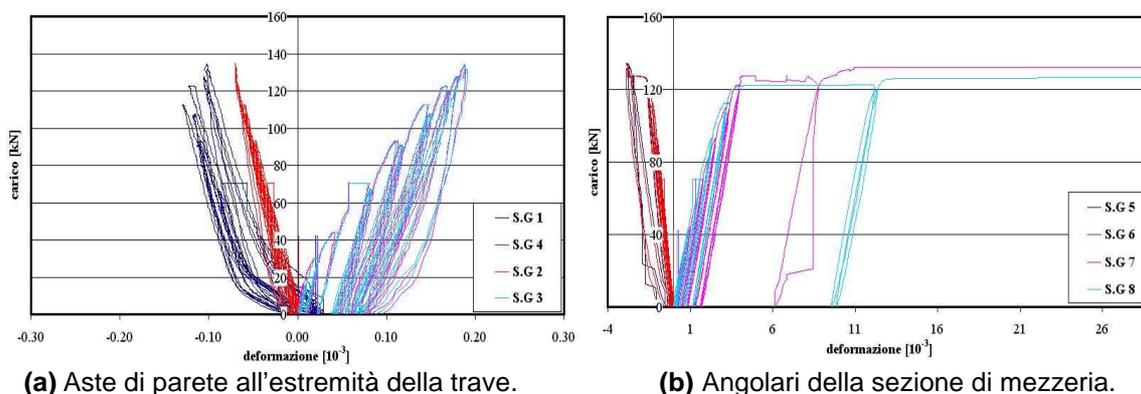
In figura 16a sono riportate le deformazioni lette negli strain gauges posti nelle aste di parete. L'asta esterna risulta compressa mentre quella interna tesa. L'acciaio di entrambe le aste si è mantenuto in campo elastico fornendo dei valori ultimi di deformazione molto simili tra loro.

Fig. 16 Deformazioni strain gauges trave in seconda fase.

Per quanto riguarda gli strumenti posti nella mezzeria del traliccio, il loro comportamento viene riportato nella figura 16b. Come si può osservare, il corrente superiore risulta compresso e ad un carico di circa 125 kN (93% del carico massimo), comincia a snervare, entrando in campo plastico. Le deformazioni da questo punto non sono state rilevanti per il sopraggiungere della crisi della trave dovuta allo schiacciamento del calcestruzzo nel quale il distacco del copriferro è avvenuto per una deformazione attorno al 2.5‰. Il corrente inferiore risulta invece teso e lo snervamento incomincia ad un valore più basso pari a circa 120 kN (89% del carico). Da qui è presente un forte aumento delle deformazioni dovuto al progredire dello snervamento. Fino a quando il carico non ha fatto snervare i correnti, l'apertura delle fessure è stata molto limitata ($\sim 0.1\text{mm}$) a causa del forte confinamento provocato dal traliccio metallico. Solo dopo la plasticizzazione dei correnti si è avuta l'apertura delle fessure con una dimensione massima, in condizioni ultime, di circa 1.5mm. La trave in corrispondenza del collasso, avvenuto per schiacciamento del calcestruzzo non confinato ha praticamente raggiunto il momento plastico teorico della sezione, corrispondente a 270 kNm pari a un carico ultimo di 135 kN. L'elevata duttilità della trave è riscontrabile in figura 17. Si fa presente che la prova è terminata a causa dello scivolamento del sistema di carico dovuto all'elevata freccia in mezzeria.

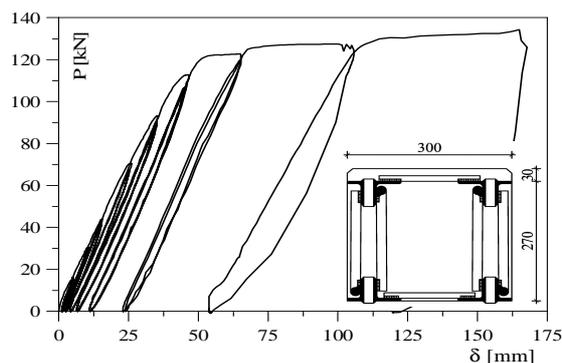
Fig. 17 Diagramma freccia mezzeria – carico su martinetto.

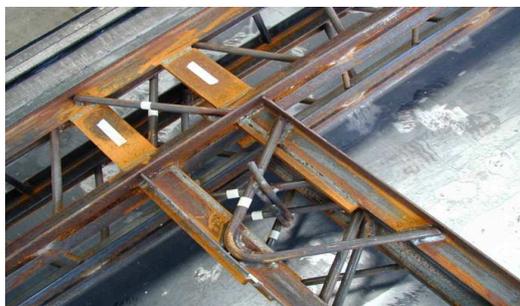
Il collegamento nodale fra gli elementi scatolari è stato ottenuto mediante lame metalliche (fig. 18). Queste trovano posto negli interspazi tra le coppie di angolari che costituiscono i quattro correnti paralleli ai vertici delle sezioni trasversali. Le lame metalliche vengono saldate al pilastro, in corrispondenza del nodo, e quindi vengono collegate mediante saldatura alle ali del profilo metallico della trave. Esse hanno dimensione trasversale 18x60 mm e una lunghezza di 457 mm. Nella trave, la parte inferiore del calcestruzzo e le facce laterali sono a filo degli angolari mentre la parte superiore presenta un copriferro di 3 cm. Il conglomerato del pilastro presenta tutte le quattro facce a filo con i profilati, con copriferro nullo. La sezione trasversale di entrambi gli elementi ha dimensione 30 cm per 30 cm.

Fig. 18 Particolare del sistema metallico in corrispondenza del giunto trave - pilastro.

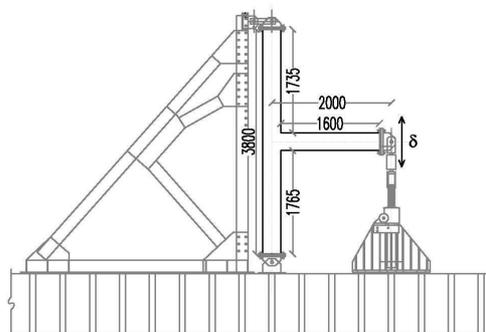
In sommità della colonna il vincolo utilizzato è quello di carrello, libero di muoversi in direzione verticale. Al piede del pilastro è stata inserita una cerniera fissa mentre l'estremità della trave è libera. Tutto il sistema è stato vincolato a muoversi in un piano (fig. 19). La direzione delle sollecitazioni indotte è verticale ed i cicli di spostamento sono progressivamente crescenti in entrambi i versi. L'applicazione delle sollecitazioni avviene in maniera quasi statica. Con tale prova si saggiano le potenzialità della struttura in un regime ciclico di carico, e quindi si determina il comportamento delle componenti fondamentali e la modalità di collasso del sistema. In condizioni sismiche, infatti, è molto importante che il sistema sia caratterizzato da buone caratteristiche di resistenza e da una buona duttilità, in modo da assorbire un'elevata quantità di energia.

Fig. 19 Vista laterale del nodo con i relativi vincoli.

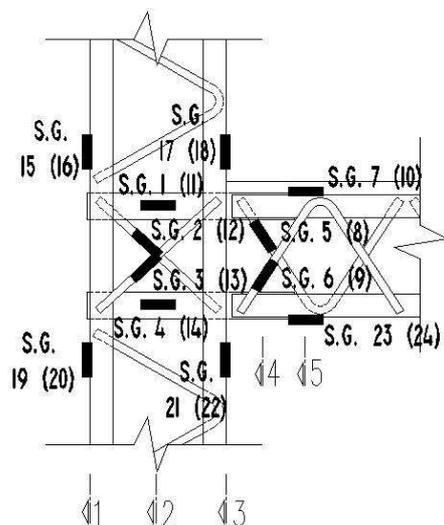
Anche per il nodo sono stati opportunamente posizionati degli strain-gauges per determinare le deformazioni nelle aste di parete inclinate, nei profilati angolari e in corrispondenza delle lame di collegamento tra trave e pilastro (fig. 20). Nella sezione 1 ne sono presenti 4, disposti rispettivamente dall'alto verso il basso sulla faccia esterna del profilato in corrispondenza dell'estradosso della trave e all'intradosso di questa. La sezione successiva, lungo l'asse principale del pilastro, ne presenta 4 rispettivamente sulla lama di collegamento superiore, sulle aste diagonali interne ed esterne e sulla lama di collegamento inferiore. La sezione 3 è simmetrica alla prima rispetto la mezzerie della trave e contiene anche lo stesso numero di strumenti e la stessa disposizione geometrica. Altri 2 strain gauges sono contenuti nella sezione 4, nelle aste di parete inclinate interne ed esterne in posizione centrale. L'ultima sezione, la 5, prevede 2 strumenti posti sulla faccia esterna dei profilati superiori ed inferiori.

Fig. 20 Posizionamento strain gauges all'interno del nodo.

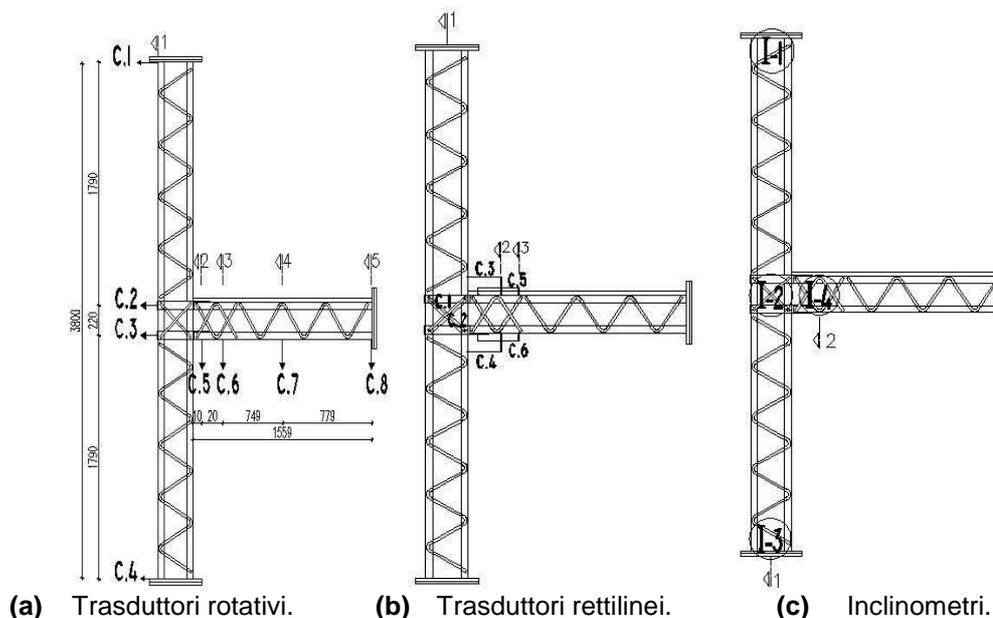
Le altre misurazioni hanno riguardato la freccia all'estremità libera della trave, gli spostamenti orizzontali di tre sezioni della colonna in prossimità del nodo e le rotazioni rispettivamente nel nodo e nella trave in corrispondenza dell'attacco con la colonna. In tutto sono presenti nella struttura 8 trasduttori rotativi distribuiti in 5 sezioni diverse (fig. 21a). La sezione 1, posta all'estremità del provino ne contiene 4, rispettivamente 1 in sommità della colonna, 1 in corrispondenza dell'estradosso della trave, 1 in corrispondenza dell'intradosso della trave e uno posto al piede della colonna (fig. 21a). Questi strumenti rilevano gli spostamenti orizzontali dei rispettivi punti di attacco. Nella sezione 2 (fig. 21a), posta in prossimità del nodo vi è 1 trasduttore per rilevare lo spostamento verticale. La stessa funzione è svolta dai trasduttori delle sezioni 3,4,5, poste a diversa distanza dal nodo. Tale distanza è di 30 centimetri per la sezione 3 (fig. 21a), 80 centimetri per la sezione 4 (fig. 21a) e 160 centimetri per la sezione 5 (fig. 21a). I trasduttori rettilinei presenti sono in tutto 6 (fig. 21b), disposti idealmente in 3 sezioni. La prima, in prossimità dell'asse della colonna, prevede 2 trasduttori rettilinei posti su entrambe le diagonali del nodo e misura l'allungamento o accorciamento di queste durante i cicli di carico. La sezione 2 contiene anch'essa 1 trasduttore ed è posizionata a 10 centimetri dal nodo, la sezione 3 ne contiene invece uno a 30 centimetri da questo. La struttura è stata monitorata anche mediante 4 inclinometri (fig. 21c) posizionati su 2 sezioni. La prima in linea con la mezzerie del pilastro ne contiene 3, rispettivamente in sommità, nel mezzo e al piede della colonna. Nella sezione 2, posta a poca distanza dal nodo, è presente un inclinometro, applicato sulla parete laterale della trave. Gli inclinometri posti all'estremità della colonna rilevano la rotazione in quei punti, quello in mezzerie la rotazione del nodo e infine l'ultimo la rotazione della trave.

Fig. 21 Disposizione degli strumenti di misura all'interno del nodo.

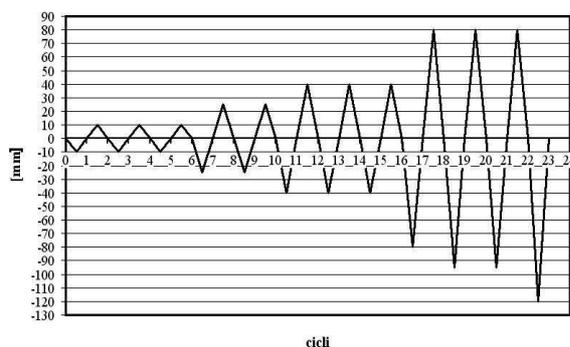
La prova è stata condotta in controllo di spostamento mediante l'utilizzo di un martinetto di tipo meccanico da 500 kN. Le forze applicate sono state determinate mediante cella di carico mentre gli spostamenti verticali imposti sono riportati in figura 22.

Fig. 22 Storia di spostamento del nodo.

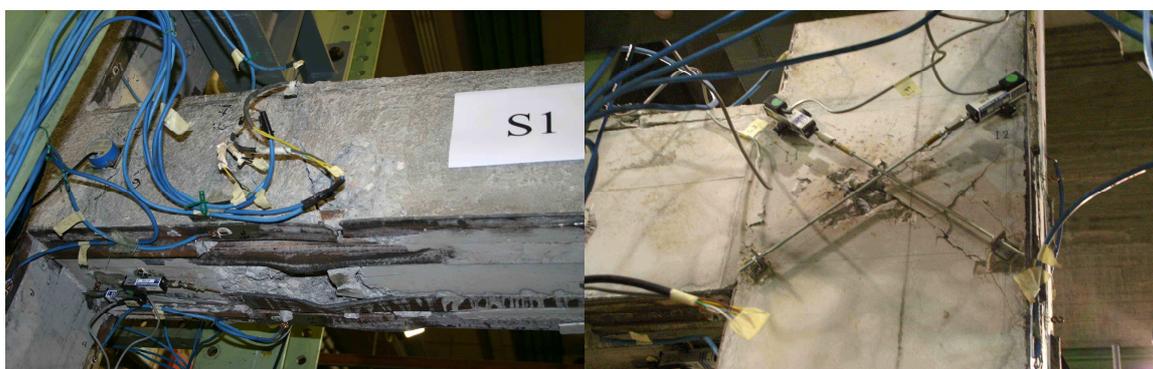
Fig. 23 Espulsione del calcestruzzo e taglio di un angolare.

Il collasso del campione è avvenuto per un carico di 145 kN. La rottura è avvenuta nella trave in corrispondenza del cambio di armatura longitudinale in prossimità del nodo (alla fine delle lame di collegamento nodale) dove questa presentava una brusca diminuzione di sezione e di armatura trasversale. Per tale valore si è propagata una importante fessura per taglio che ha coinvolto tutta

l'altezza della trave, portando alla rottura di un angolare longitudinale nella zona inferiore (fig. 23), assieme allo schiacciamento e all'espulsione del calcestruzzo nella zona superiore. Anche il nodo è stato interessato da una significativa fessurazione diagonale (fig. 23). Nelle figure 24 e 25 è riportata la risposta complessiva in termini di carico-rotazione e carico- freccia di estremità. Si può osservare come la capacità di dissipare energia sia elevata, nonostante il collasso sia avvenuto prematuramente per la fessurazione a taglio della trave.

La prova ciclica effettuata sul nodo trave-colonna ha evidenziato una buona duttilità del sistema, anche se si sono riscontrate carenze di armatura a taglio in prossimità del nodo che hanno comportato un prematuro collasso. Ulteriori approfondimenti, volti ad individuare, per il sistema analizzato, opportuni dettagli costruttivi e criteri di calcolo, sono attualmente in corso.

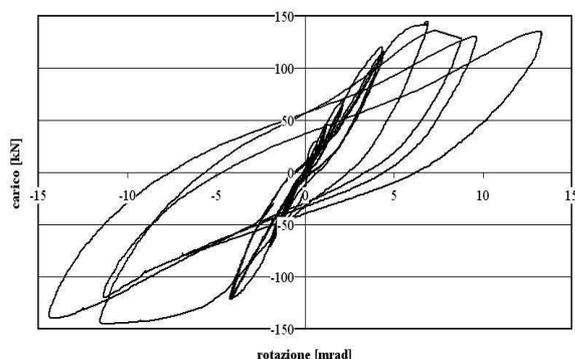
Fig. 24 Carico - rotazione.

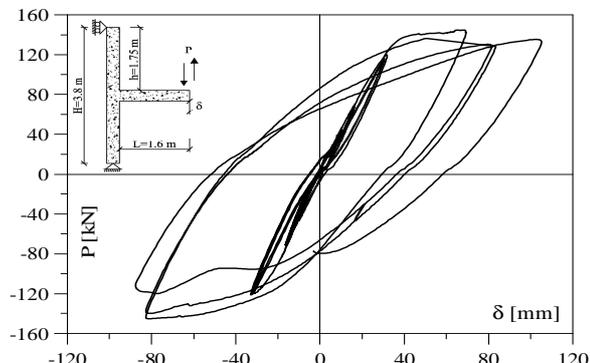
Fig. 25 Carico – freccia estremità libera della trave.

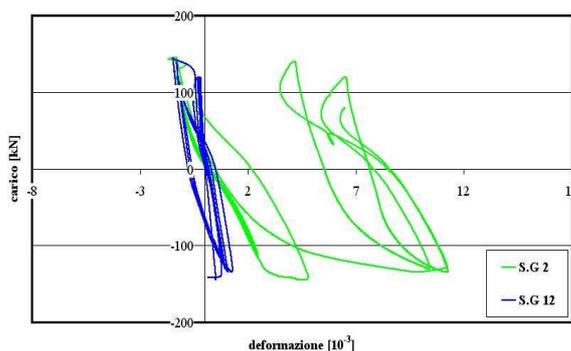
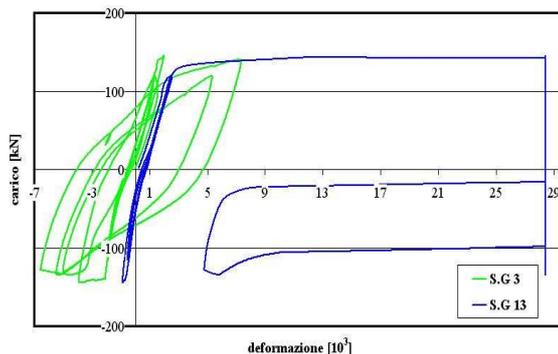
Fig. 26 Deformazioni strain gauges 2 e 12.

Fig. 27 Deformazioni strain gauges 3 e 13.

Gli Strain gauges posti sulle aste diagonali del nodo (Fig. 26, 27), come visibili dai diagrammi, lavorano a coppie in maniera inversa; quando il carico è diretto verso il basso le diagonali esterne (S.G.3 e S.G.13) sono tese mentre quelle interne (S.G.2 e S.G.12) sono compresse. Le deformazioni per i primi cicli di carico sono piccole e fanno lavorare l'acciaio delle diagonali in campo elastico. Nei cicli successivi, invece, le deformazioni sono più importanti a causa del progressivo degrado del calcestruzzo all'interno del nodo. In condizioni di collasso si è avuto lo snervamento della diagonale tesa.

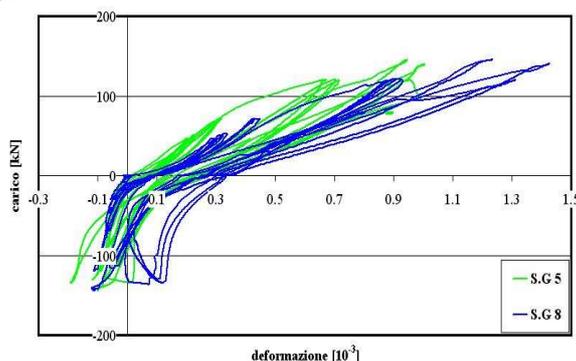
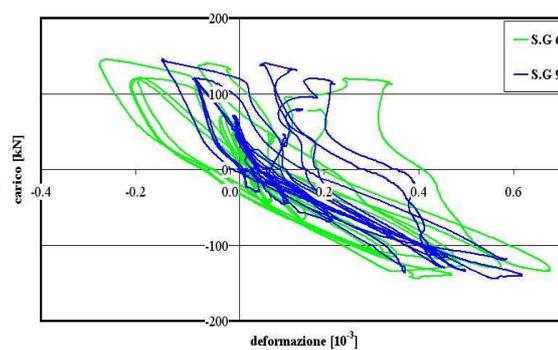
Fig. 28 Deformazioni strain gauges 5 e 8.

Fig. 29 Deformazioni strain gauges 6 e 9.

Le aste inclinate di parete, poste nella trave (Fig. 28, 29), come prevedibile, a seconda del segno del carico lavorano assorbendo tensioni di segno opposto con deformazioni nell'acciaio molto diverse fra loro. Mentre nel caso della trazione le deformate sono molto ampie, non tali però da far snervare l'acciaio, a compressione queste si mantengono limitate. Tale fenomeno si giustifica per il fatto che a trazione il calcestruzzo si fessura lasciando il compito di assorbire gli sforzi di trazione all'asta di acciaio. A compressione il conglomerato ha una resistenza molto più elevata e gli sforzi vengono ripartiti tra i due materiali determinando una deformazione minore sull'asta diagonale.

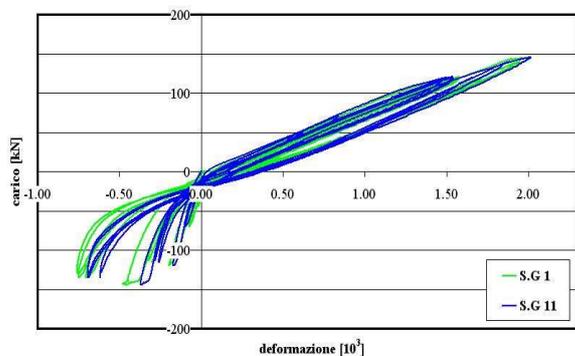
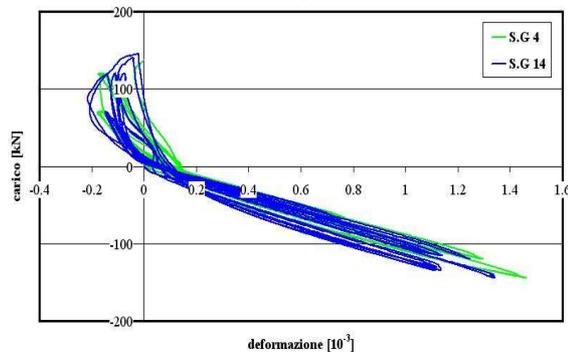
Fig. 30 Deformazioni strain gauges 1 e 11.

Fig. 31 Deformazioni strain gauges 4 e 14.

L'andamento dei grafici delle coppie di strain gauges posti nelle aste orizzontali di nodo (Fig. 30, 31), ha evidenziato una risposta molto simile, al variare dei carichi. Le deformazioni a trazione sono maggiori, per lo stesso motivo visto sopra, ma non riescono a far plasticizzare l'acciaio delle lame, anche se per poco. Si nota come le deformazioni della coppia S.G.4 e 14 (fig. 27), poste inferiormente, siano più piccole a causa della maggior quantità di acciaio all'intradosso della trave, che rende quest'ultima più rigida quando il carico è diretto verso l'alto. Dai diagrammi riportati nelle figure 32, 33, si nota come entrambi gli angolari posti nella trave abbiano plasticizzato, con cicli di risposta dell'acciaio sempre più grandi l'aumentare del carico. Tali cicli sono rimasti sostanzialmente stabili anche se, a causa delle elevate tensioni di trazione, le deformazioni sono andate fuori dalla scala dello strumento. Le deformazioni, a causa del maggior spessore del profilato, sono minori nell'angolare inferiore.

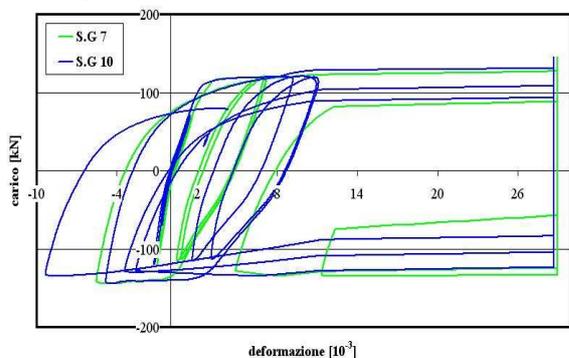
Fig. 32 Deformazioni strain gauges 7 e 10.

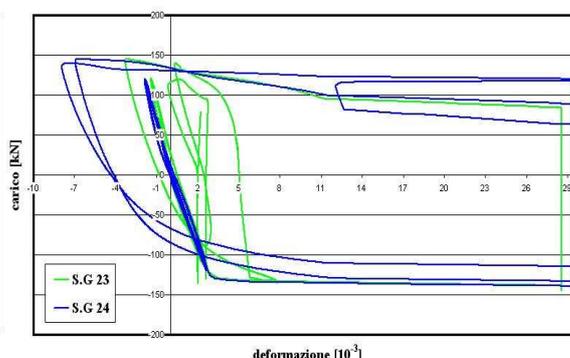
Fig. 33 Deformazioni strain gauges 23 e 24.

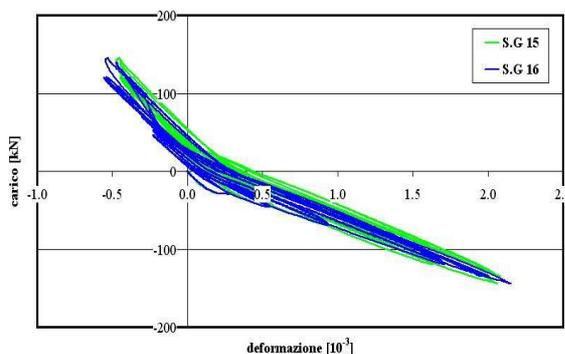
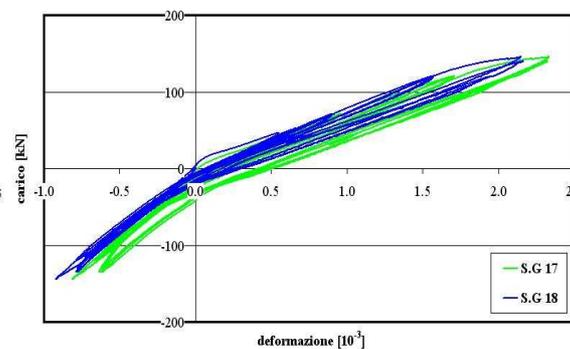
Fig. 34 Deformazioni strain gauges 15 e 16.

Fig. 35 Deformazioni strain gauges 17 e 18.

Il comportamento dell'acciaio nei correnti della colonna è risultato molto simile. Nessun profilato è entrato in campo plastico (Fig. 34-35). Le deformazioni a trazione sono più rilevanti di quelle a compressione, a causa della fessurazione del calcestruzzo.
